MRI 検査のリスクと安全性

The safety practices of the MRI examination

Medical and Health Science Research, Volume 5, pp. 1–13

総 説

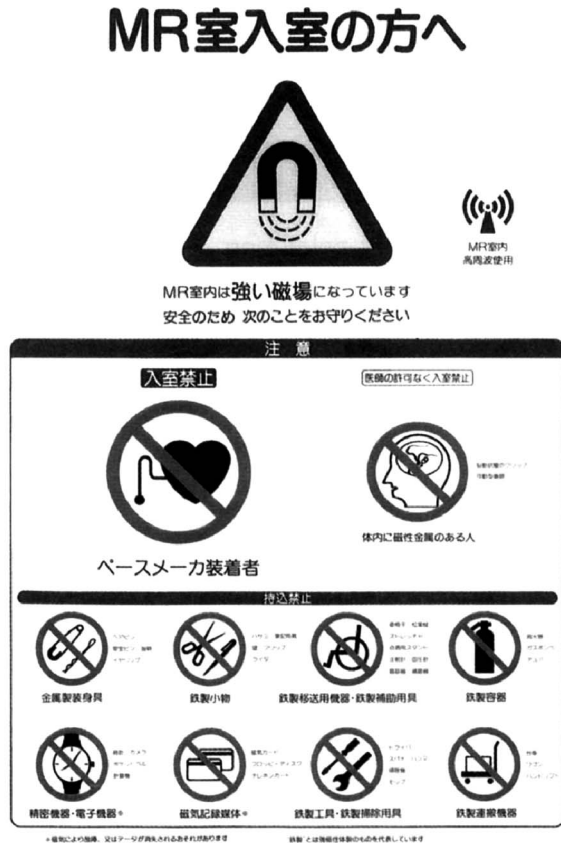
図1 JIS Z4950. 診断用磁気共鳴装置 一図記号及び標識

MRI 検査の実務において、安全性が問題となったのは、2001年 7 月に米国で起きた酸素ボンベの吸着による死亡事故である(Chaljub *et al*, 2001)。これを契機に国内でも入口扉に標識を掲げるよう、常に注意喚起されている(図 1)(JIS Z4950, 1995)。国内では幸い、実際に死亡事故に至るケースは無いが吸着事故の報告は多
